Dpto. de Cultura y Turismo  
**Institución Príncipe de Viana**  
 Estrella  
 Antiguo convento de Santo Domingo  
 Análisis de patologías

2 Alzado oeste

Alzado sur

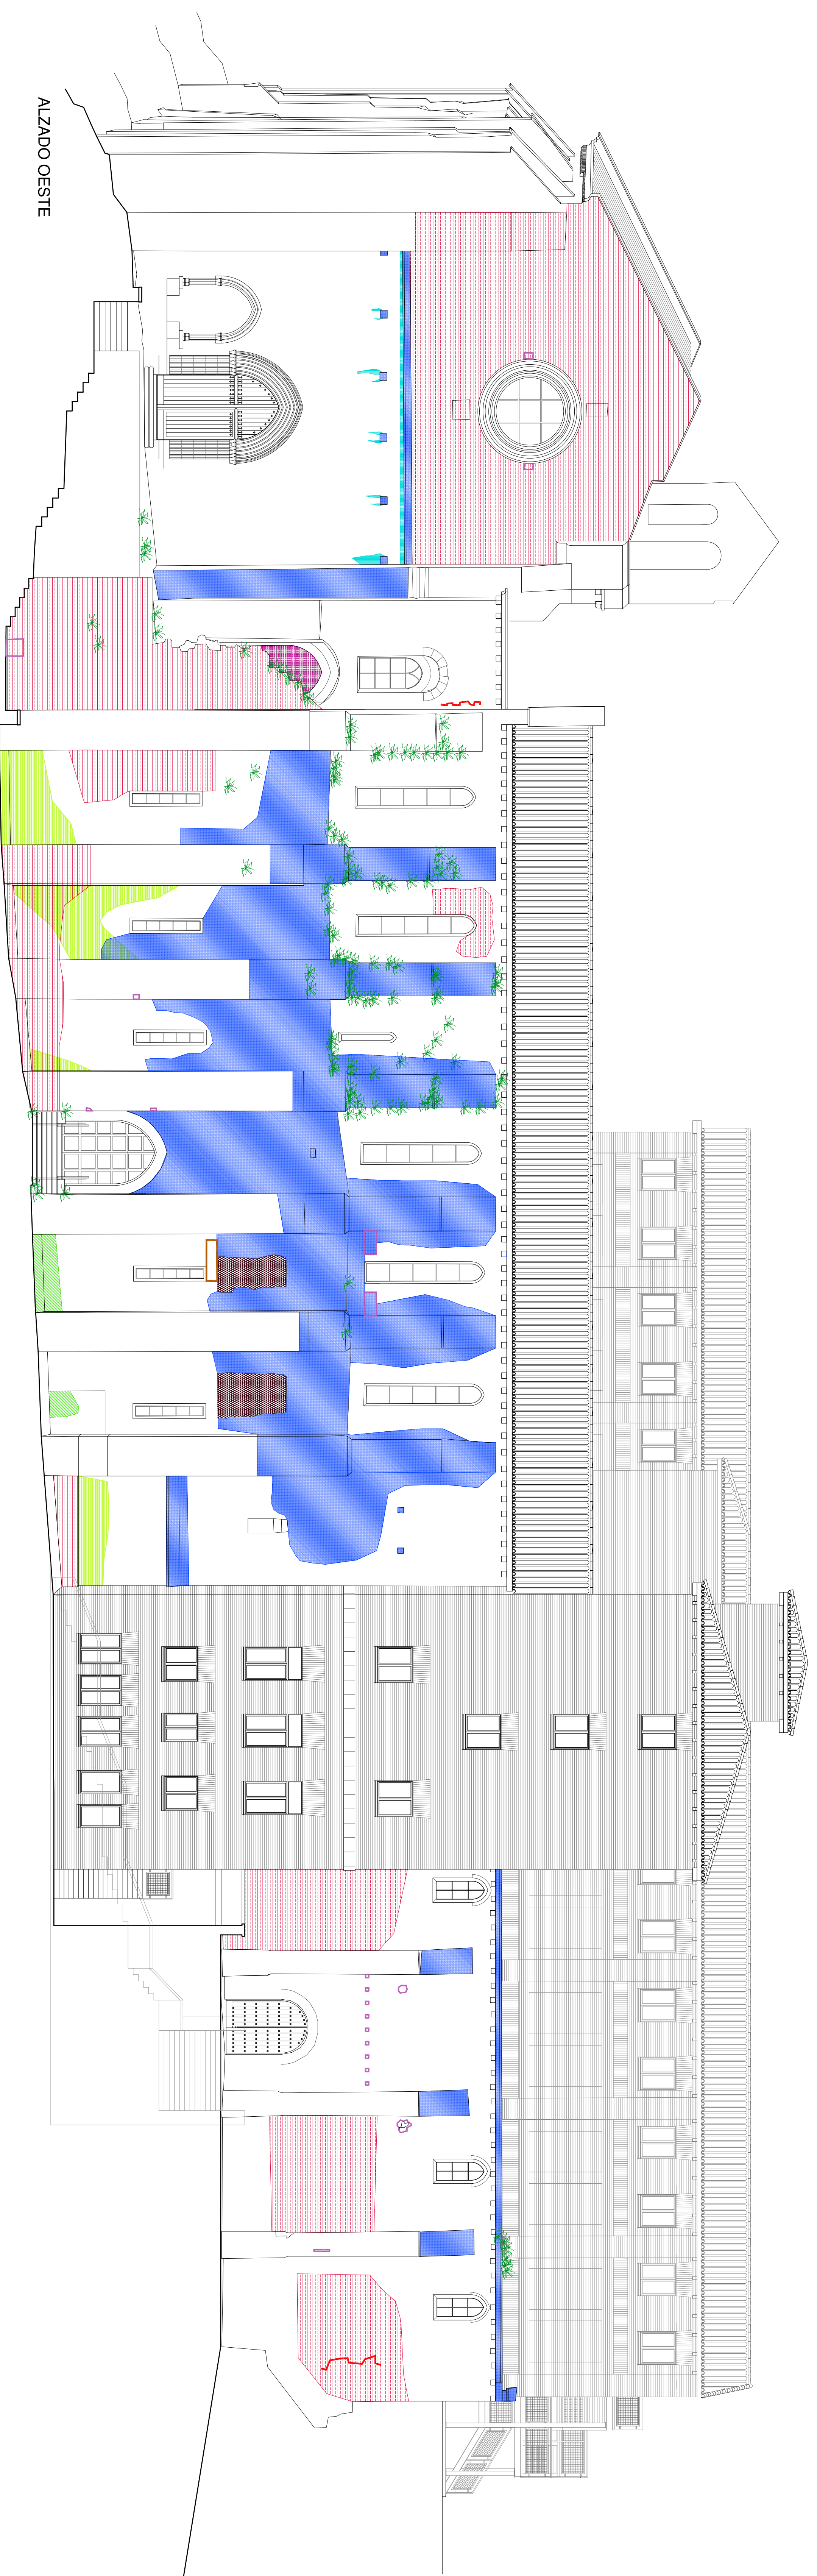
ALZADO OESTE

- PATOLOGÍAS**
- Eflorescencias salinas
  - Plantas superiores
  - Escorrentías
  - Grietas y fisuras
  - Sillares nuevos (años 70)
  - Fallas de rejuntado
  - Pérdidas volumétricas
  - Suciedad generalizada
  - Reparaciones con ladrillo
  - Reparaciones con mortero de cemento
  - Ataque biológico
  - Vegetación
